RELATÓRIO FINAL DE AUDITORIA Nº 01/2024

UNIVERSIDADE FEDERAL DO OESTE DA BAHIA

RELATÓRIO DE AVALIAÇÃO

A Auditoria Interna realizou um trabalho de avaliação sobre a conservação dos imóveis e segurança institucional na Universidade Federal do Oeste da Bahia (UFOB).

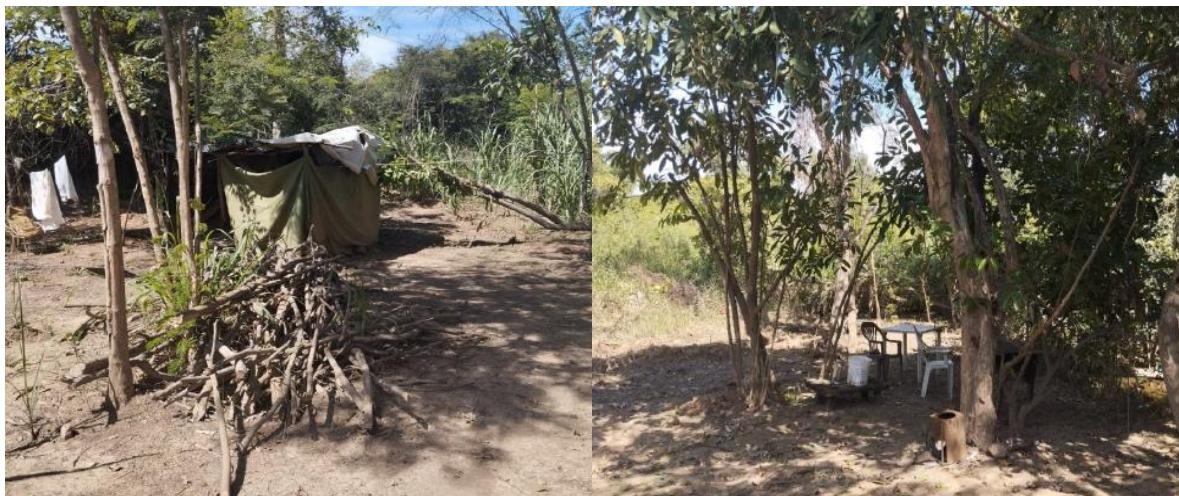
Figure 1 - Invasão ao Campus Reitor Edgard Santos

Condição ou Situação Encontrada: o Campus Reitor Edgard Santos (CRES) possui uma extensa área sem barreiras físicas. Em 19 de abril de 2024, ocorreu uma invasão em uma Área de Preservação Permanente (APP) que envolveu a instalação de plantações e a construção de um barraco, caracterizando a intenção de ocupação permanente.

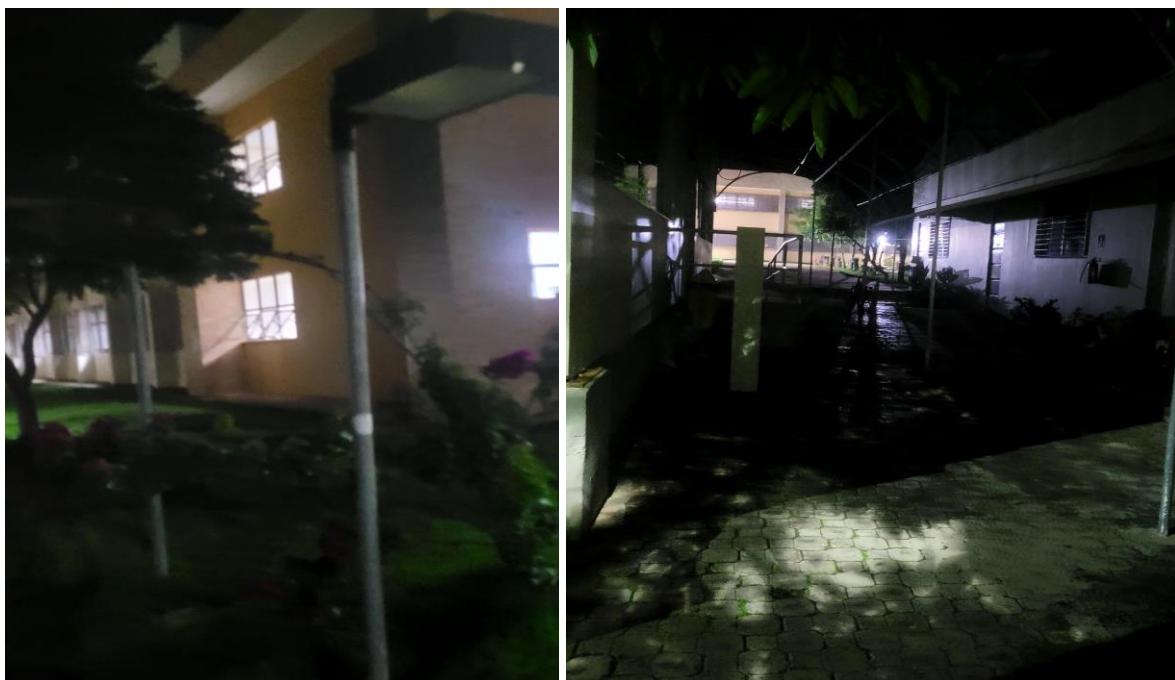
Condição ou Situação Encontrada: foi constatado, durante inspeção in loco, que em algumas as áreas externas do Campus Reitor Edgard Santos a iluminação é precária. Alguns postes de luz estão inoperantes e falta luminárias em pontos críticos, como estacionamentos, vias de acesso e áreas de circulação de pedestres. Essa situação resulta em baixa visibilidade durante o período noturno.

Figure 2 - Poste inoperante e pouca iluminação no corredor do CRES

Possíveis causas: ausência de instalação e manutenção do sistema de iluminação do Campus.

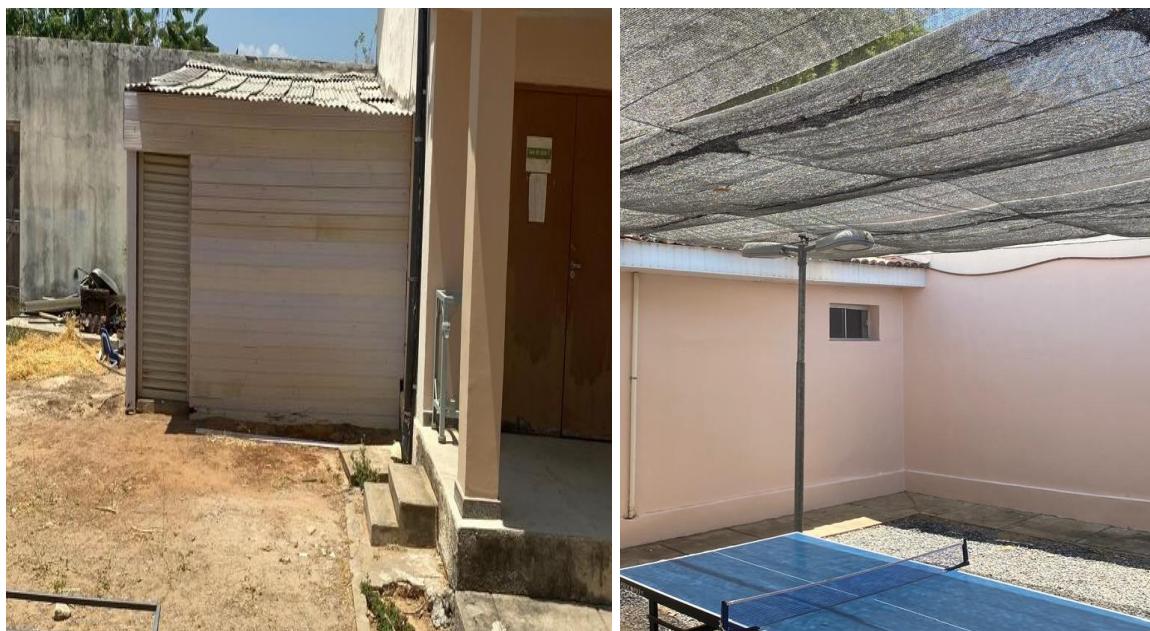
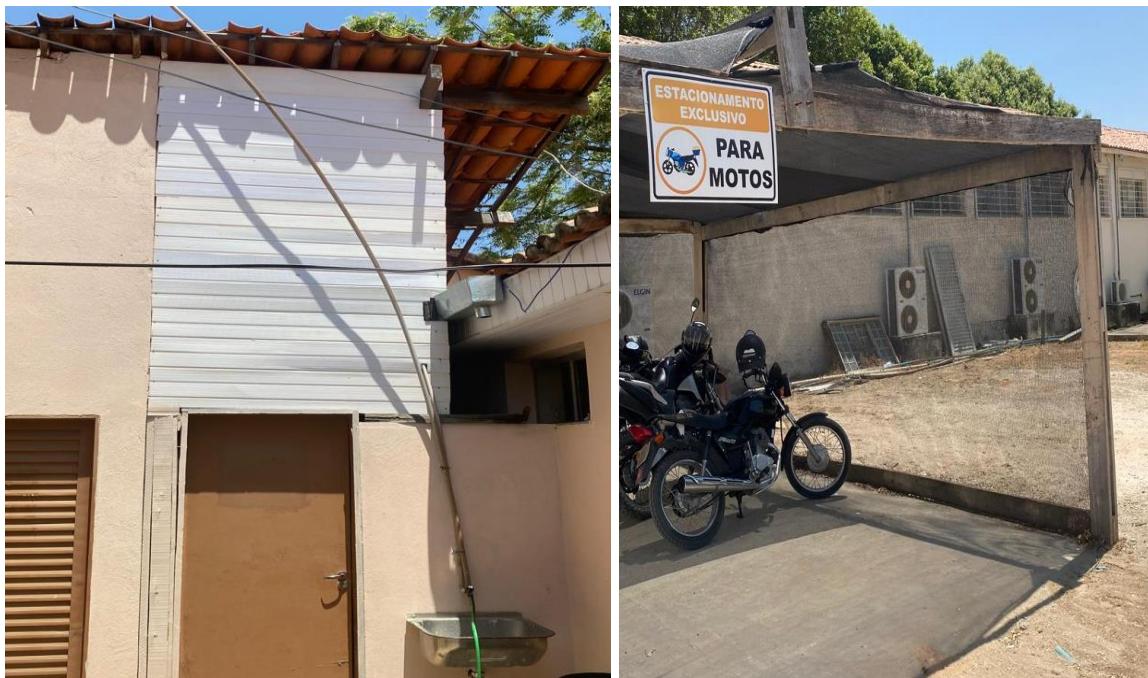
Condição ou Situação Encontrada: Durante inspeção física no Campus Barra identificou-se que a cobertura da área de convivência encontra-se com uma malha em estado frágil (tela Sombrit), proteção inadequada contra intempéries. Além disso, estruturas e acabamentos foram visivelmente executados de maneira improvisada, com ausência de critérios claros de segurança estrutural.

Figure 3 - Adaptações no Campus Barra

Possíveis causas: falta de acompanhamento do setor responsável, além de ausência de um plano integrado que contemple os aspectos de segurança, acessibilidade e sustentabilidade.

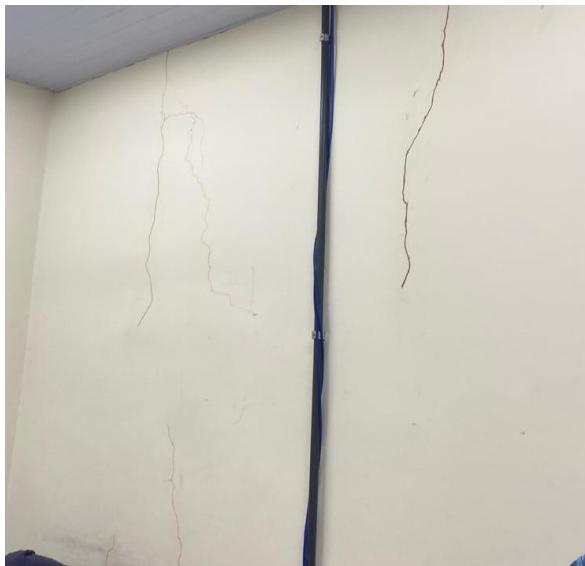
1 - Infestação por Cupins nas paredes: riscos visíveis nas paredes, causados por cupins, indicando uma infestação ativa.

Figure 4 - Cupins nas paredes das salas do prédio do Campus Barra, constatado durante visita in-loco.

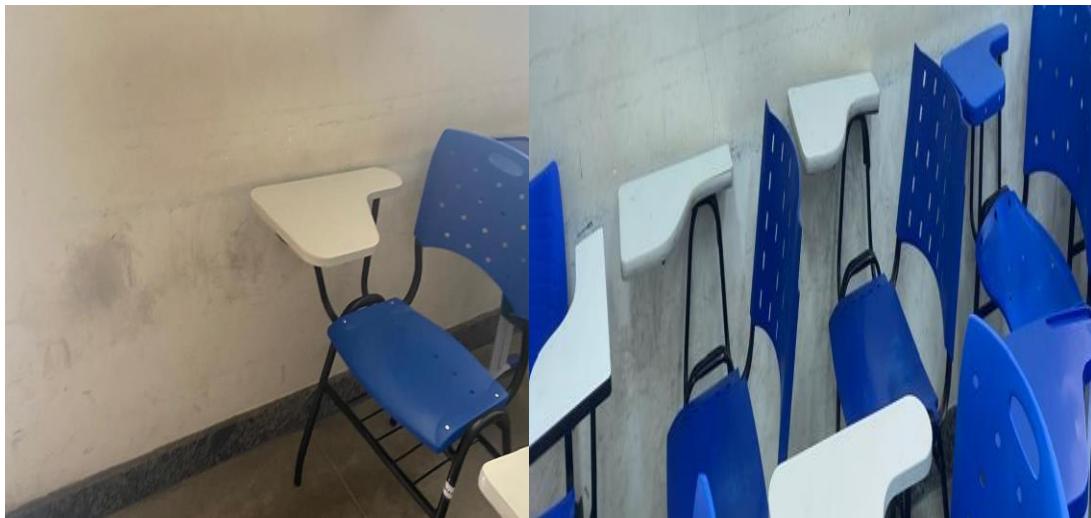
2 - Pintura das salas de aula desgastada: em todas as salas de aula as paredes apresentam pintura desgastada.

Figure 5 - Necessidade de pintura das salas de aulas do Campus Barra, constatada durante visita in-loco

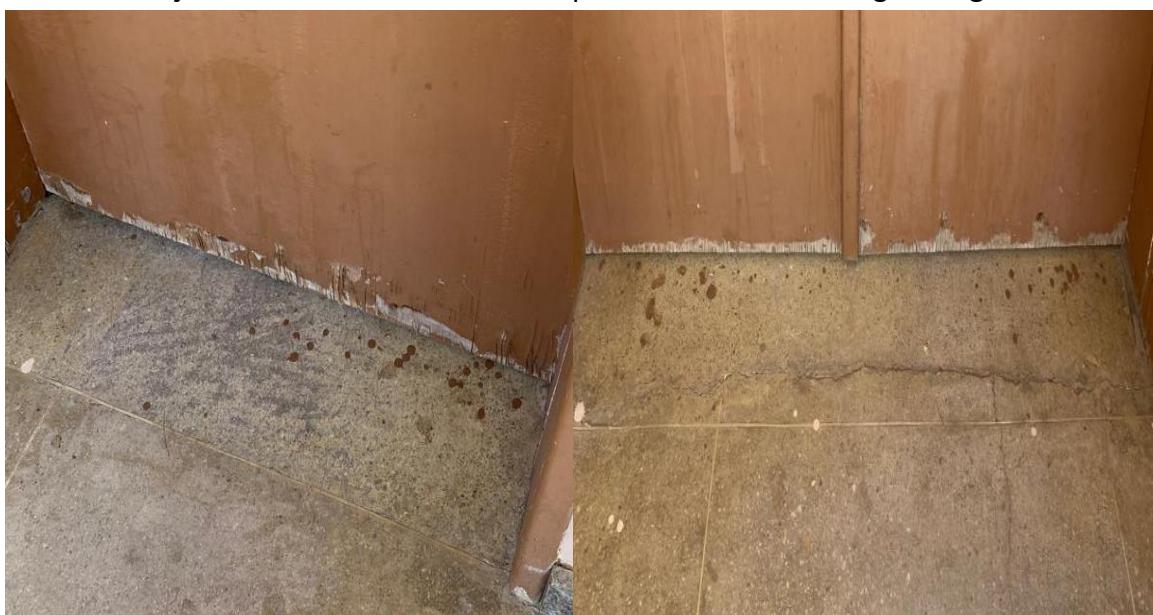
4 - Deterioração de Portas e Pisos: Portas e pisos com sinais de desgaste significativo.

Figure 6 -Deterioração nas portas do Campus Barra, constatada durante visita in loco

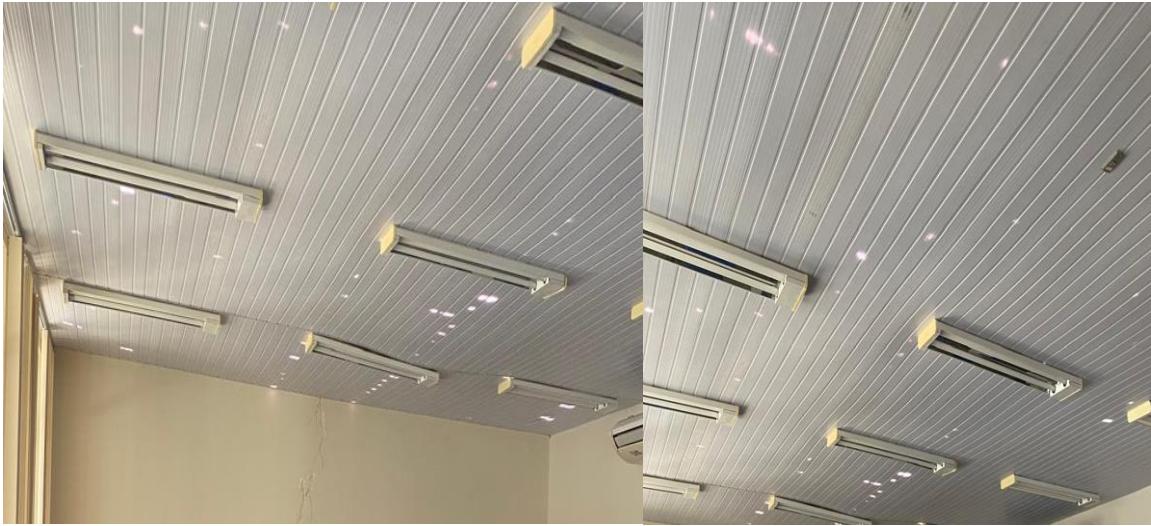
5 - Telhado deteriorado na maioria dos ambientes vistoriados: problemas recorrentes de infiltrações, goteiras e desgaste estrutural que causam danos ao acervo bibliográfico, equipamentos eletrônicos, mobiliário, e representam risco de acidentes para estudantes e servidores.

Figure 7 - Situação do telhado do Campus Barra, constatada durante a visita *in loco*

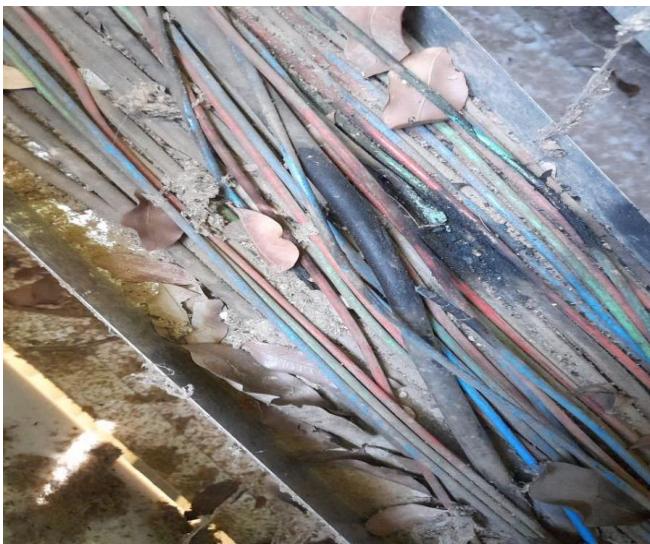
6 - Riscos significativos de curto-circuito nas instalações elétricas: de acordo com o relatório técnico, elaborado em 11/12/2023 pelo técnico em edificações do Campus de Barra, as instalações elétricas dos circuitos ligados ao QDR-01 apresentam riscos significativos de curto-circuito. Além disso, outras cargas nos circuitos elétricos dos laboratórios e áreas internas estão elevadas, como o circuito C-IL 6, que alimenta lâmpadas LED de 18W (totalizando 324W), e o circuito C-IL 15, com lâmpadas LED de 36W e lâmpadas de vapor metálico de 250W (totalizando aproximadamente 884W).

Figure 8 - Fiação elétrica do CMB (extraída de relatório técnico elaborado pelo servidor do Campus).

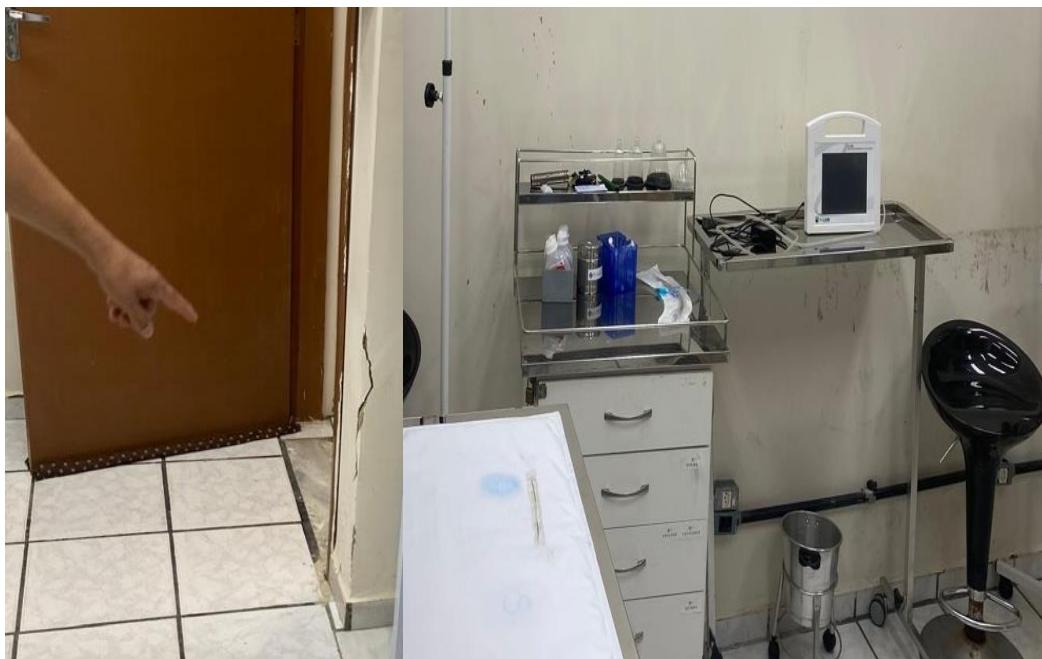
Condição ou Situação Encontrada: a estrutura do Hospital Veterinário Universitário, localizado em Barra, apresenta condições críticas devido a infiltrações por capilaridade que afetam diversas paredes, resultando em mofo, bolor, rachaduras e descolamento do reboco. Em inspeção recente, a vigilância sanitária notificou o estabelecimento com base no Art. 15, Inciso VII, da Resolução do CFMV 1275/2019 e na Lei Municipal nº 10/2006.

Figure 9 - Hospital Universitário de Barra.

Possíveis causas: a situação é resultado da ausência de um plano de manutenção adequado e da falta de reparos consistentes nas áreas afetadas; limitações orçamentárias.

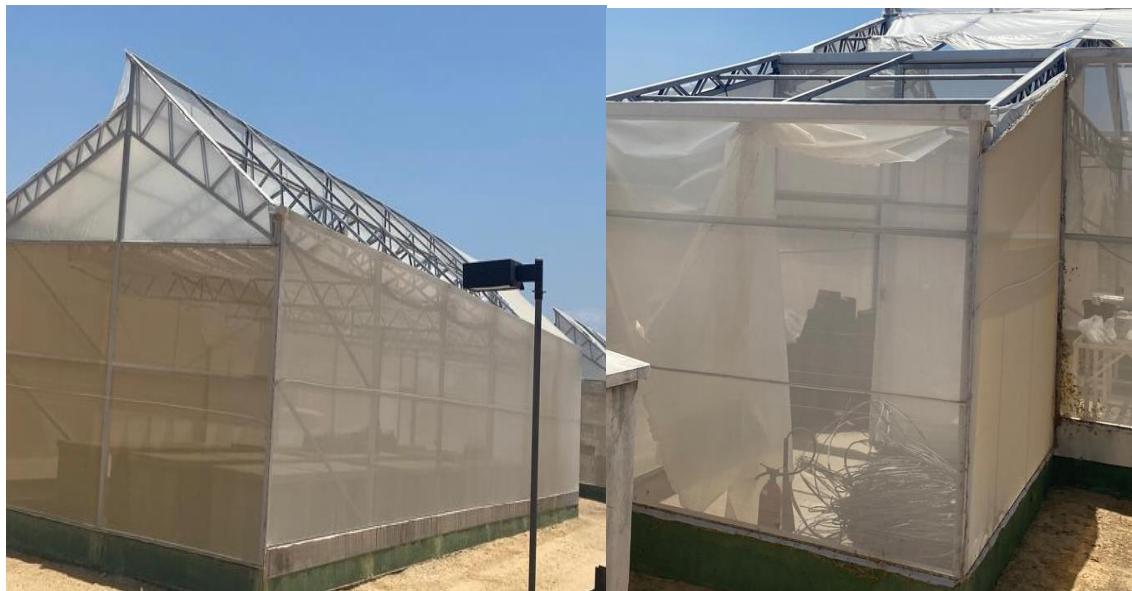
1- Estufas com Cobertura Danificada: A cobertura de filme plástico apresenta rasgos e desgaste, permitindo a entrada de intempéries e pragas, o que compromete o controle ambiental interno necessário para o cultivo eficiente.

Figure 10 - Estufas da Fazenda Escola de Barra

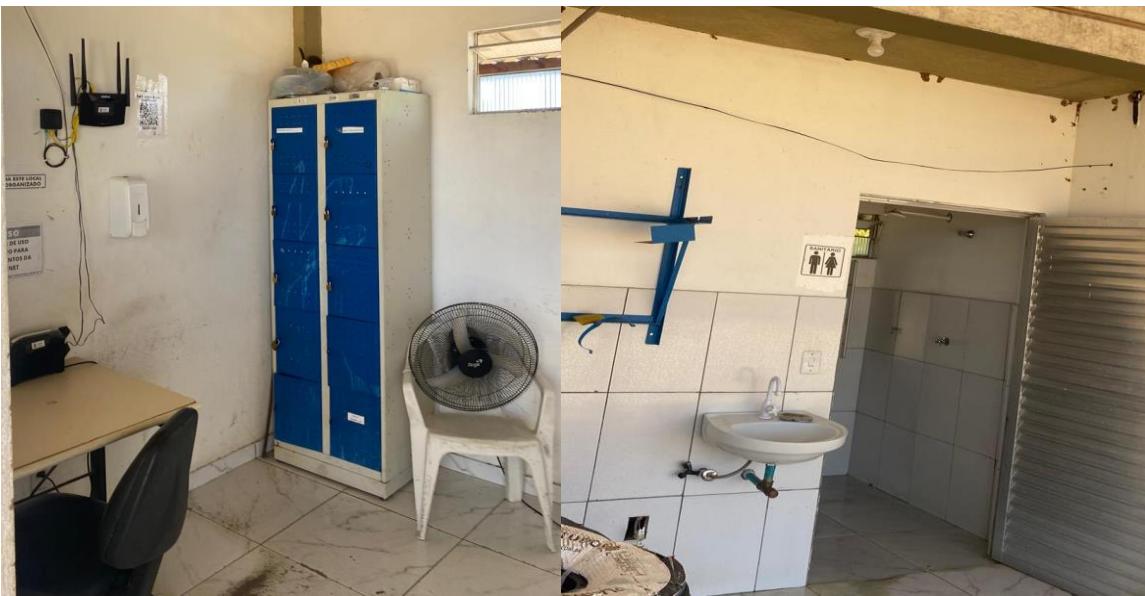
2 - Infraestrutura precária na área de apoio: A estrutura da área de apoio está debilitada, com fios expostos, tubulações aparentes, e sinais de desgaste nas paredes e mobiliário, indicando falta de manutenção adequada. A ventilação ocorre através de um ventilador que em períodos quentes é insuficiente. Os espaços de trabalho interno mostram sinais de desorganização e ausência de limpeza regular. Além disso, existe apenas um sanitário para o uso das pessoas, independentemente do sexo.

Figure 11 - Área de apoio da Fazenda Escola de Barra

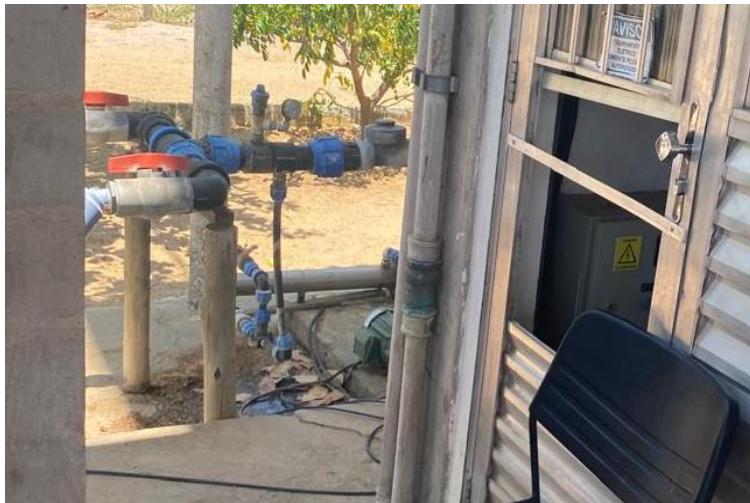
3 - Problema na Bomba de água: A bomba de água, essencial para a irrigação e outras operações agrícolas, está com problemas, prejudicando o fornecimento de água necessário para a manutenção das atividades na fazenda escola.

Figure 12 - Bomba de água na Fazenda Escola de Barra

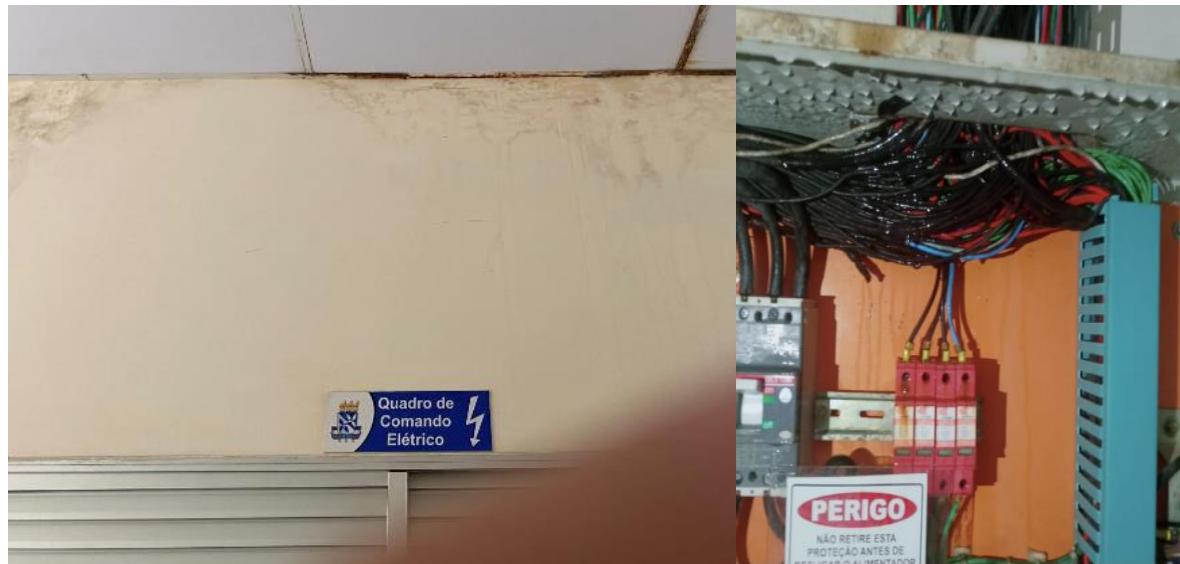
1- Quadro de comando elétrico em área com sinais de infiltração e deterioração. As paredes e o teto apresentam manchas escuras, indicando presença de umidade, além de placas de forro desalinhadas, sugerindo impacto estrutural devido à infiltração.

Figure 13 - Quadro de comando elétrico do CRES

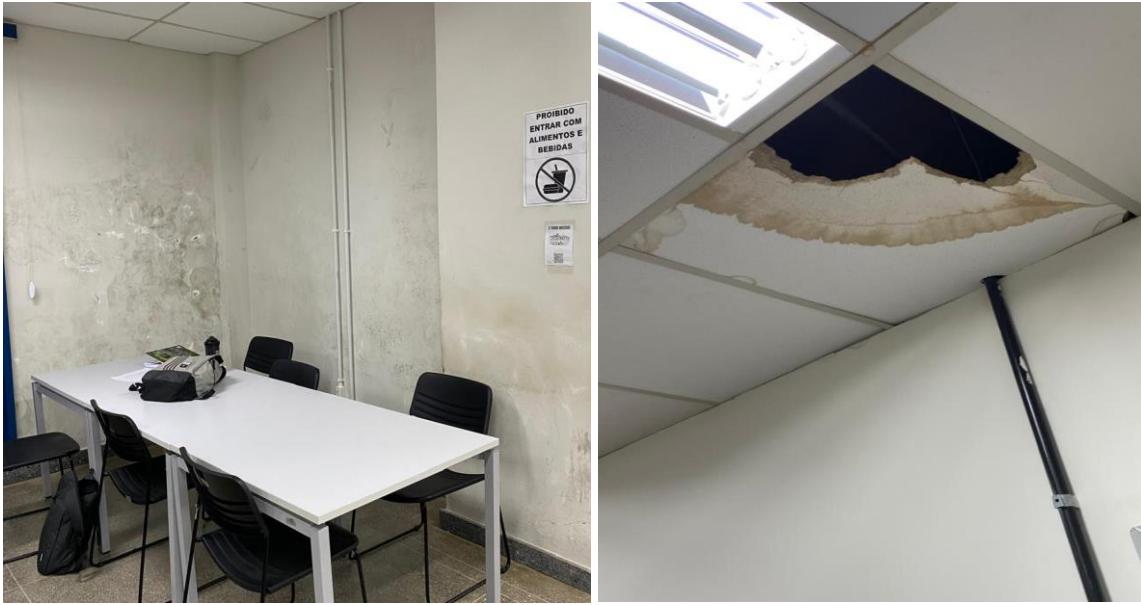
2- Problemas estruturais e de manutenção na biblioteca do campus Reitor Edgard Santos: presença de infiltrações e manchas de umidade nas paredes, que se manifestam por meio de bolhas e descolamento da pintura. Placas de forro danificadas e com buracos, expondo o interior do teto e indicando possíveis infiltrações acima do forro.

Figure 14 - Salas de estudos da Biblioteca do CRES

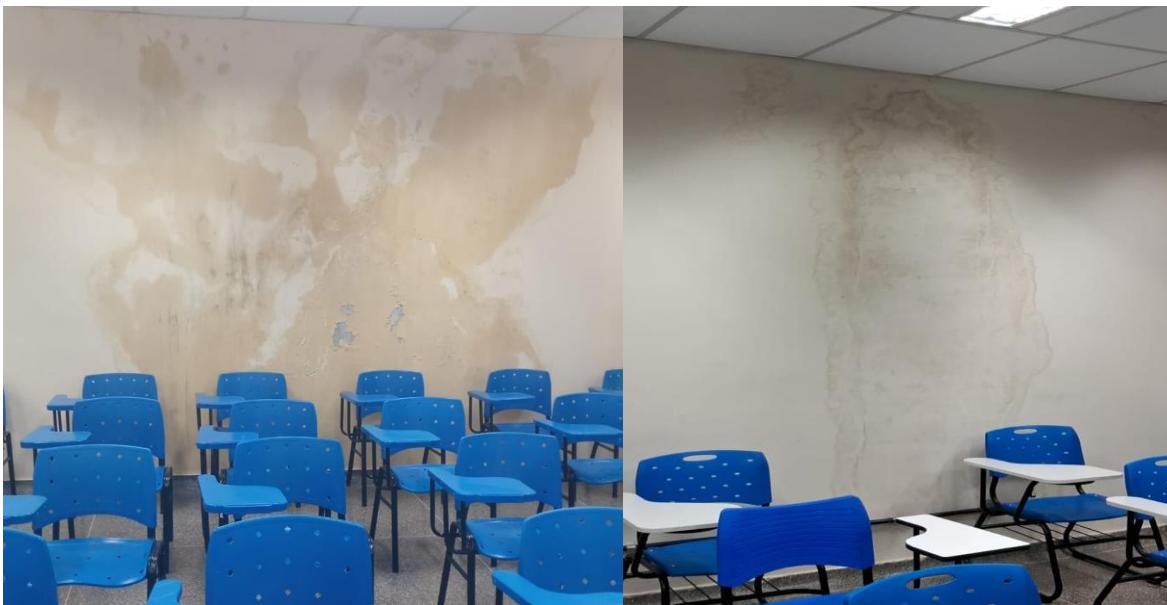
3- Presença de infiltrações e manchas de umidade nas paredes e no teto das salas 12 e 14 do Pavilhão de Aulas I e 10 e 19 do Pavilhão de Aulas II.

Figure 15 - Salas de aula 10 e 19 - PAV II do CRES

Possíveis causas: falta de manutenção preventiva e corretiva no sistema de impermeabilização do prédio.

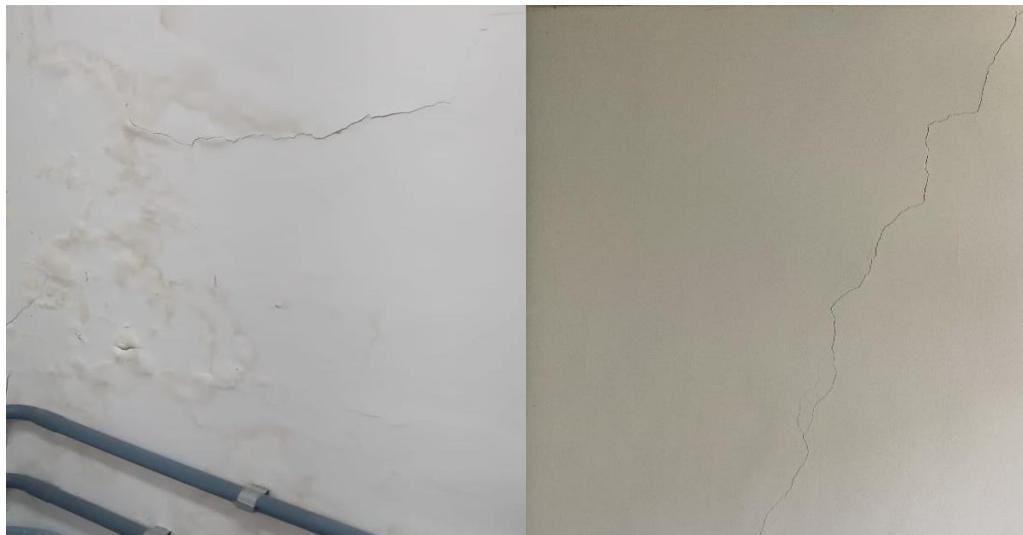
1- Fissuras nas paredes, presença de umidade, bolhas e descascamento da pintura, nas paredes de todas as Salas do Pavilhão VI. Ressaltamos que se trata de uma edificação que passou por reforma recentemente, com termo de entrega datado de 02 de junho de 2023. Ressaltamos também que a reforma não trazia em seu objeto contratado serviço de impermeabilização.

Figure 16 - Paredes do PAV VI do Prédio da Reitoria

A fissuração de alvenaria é uma manifestação patológica que pode decorrer pelas mais diversas causas: presença de umidade, movimentação térmica, retração de argamassa, sobrecargas, recalque de fundações, entre outras. Para a determinação da causa, é necessário realizar o monitoramento da abertura, utilizando técnicas adequadas, como: selo de gesso, selo de monitoramento de fissuras, lâmina de vidro, etc. Verificando a movimentação em diferentes épocas do ano (temperaturas mais intensas, mais amenas, chuvas e estiagem). É imprudente determinar que se trata de uma fissura estrutural sem o estudo adequado que deve ser realizado por técnico da área de Engenharia. A falha na determinação da causa, leva à adoção de intervenções ineficientes.

Recomendação 25 - Recomendamos Implementar reparos nas fissuras e nas áreas afetadas por infiltração no prédio da reitoria, após diagnóstico da equipe técnica.

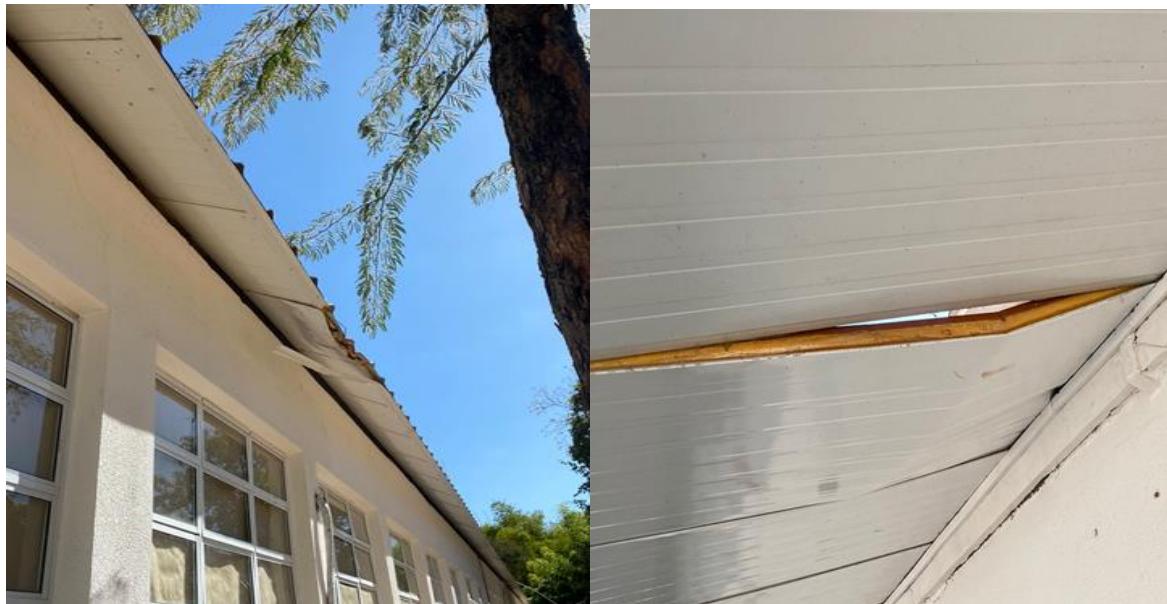
2- Telhas recentemente instaladas apresentam avarias e fissura, decorrentes de quedas de galhos árvores, nos PAV V e VI.

Figure 17 - Telhado avariado nos PAV V e VI do Prédio da Reitoria

As recentes ocorrências de quedas de galhos, causadas por efeitos naturais, danificou duas telhas dos Pavilhões V e VI. Em que pese o fato dos danos causados, a área técnica constatou que as mesmas não causavam riscos à segurança e não afetavam, diretamente, o desenvolvimento das atividades laborais. Desta forma, a substituição das telhas foi programada para o primeiro semestre de 2025.

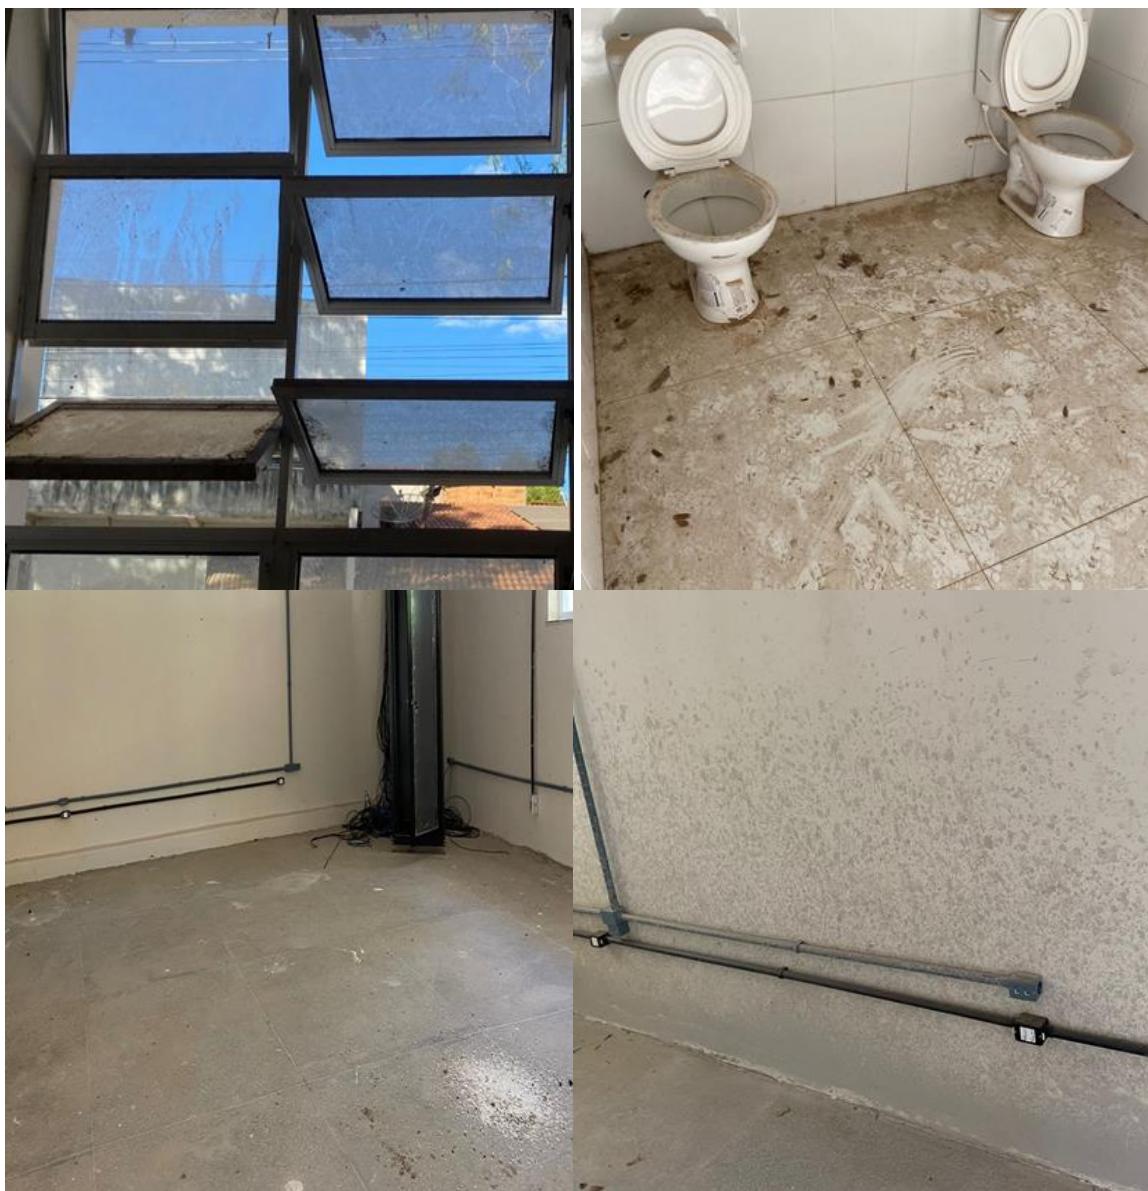
3- Sujeira em janelas, pisos e paredes das salas dos pavimentos I, II, III e IV.

Figure 18 - Sujeira nas salas dos PAV I, II, III e IV do Prédio da Reitoria

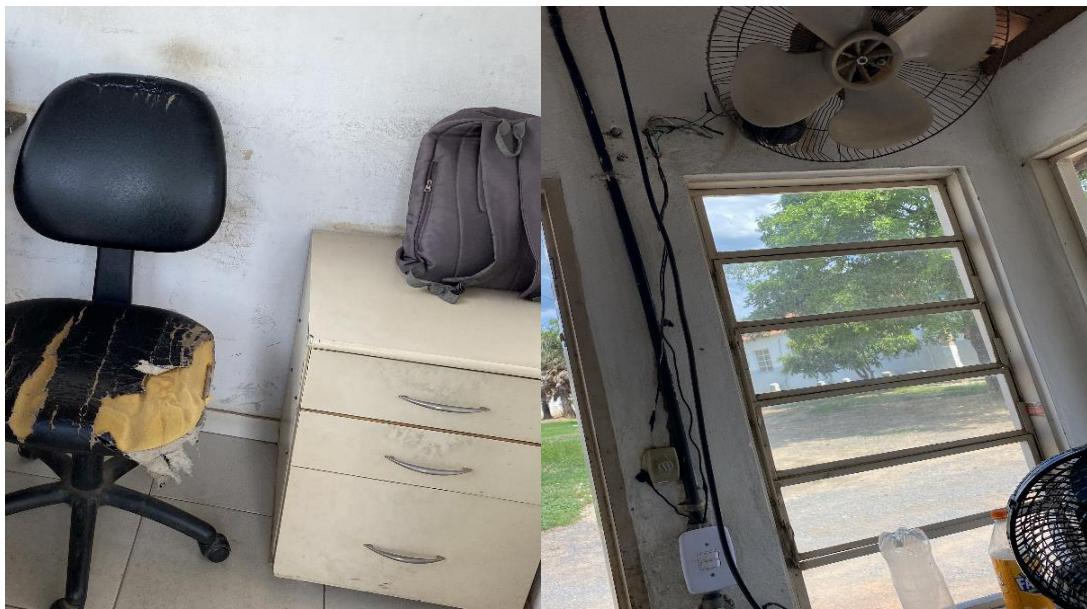
4- Conservação inadequada da guarita no prédio da reitoria da UFOB. Mobiliário em condições precárias, exposição de fios elétricos próximos ao ventilador, o que representa um risco de curto-circuito, acúmulo de sujeira nas paredes e sinais de deterioração na pintura.

Figure 19 - Guarita do Prédio da Reitoria

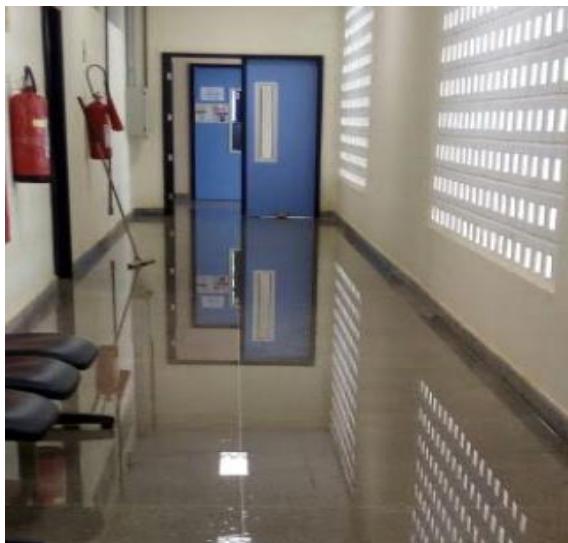
Em relação a imagem acima, possivelmente houve equívoco ao relacionar ao Centro Multidisciplinar de Santa Maria da Vitória, uma vez que, mesmo com os problemas que já estão sendo sanados, a Direção informa que nunca foi registrado alagamento na unidade.
